## مركز روضة الاميرة بسمة – ام الجمال

تم زيارة المركز وتم تقسيم العمل الى عدة محاور وتعتبر عائق لدمج الاشخاص ذوي الاعاقة :

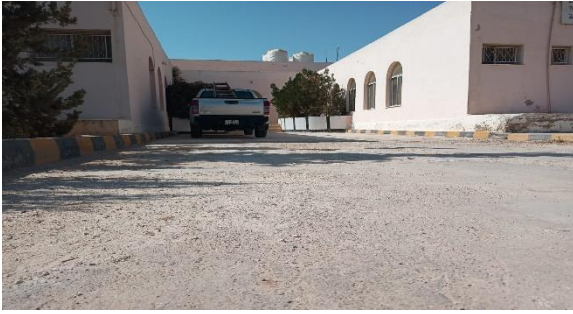
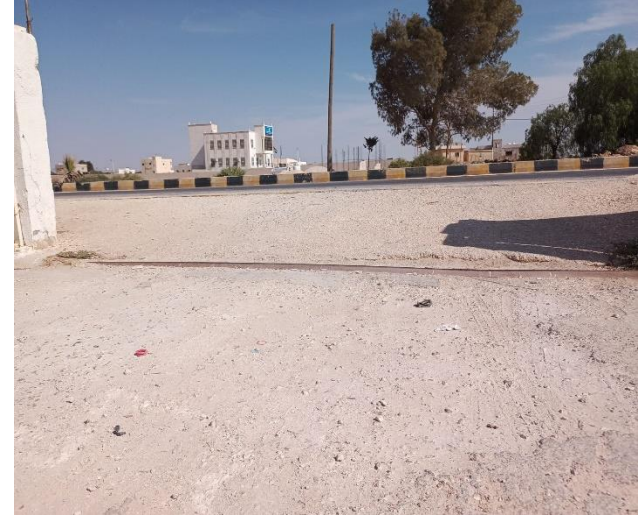
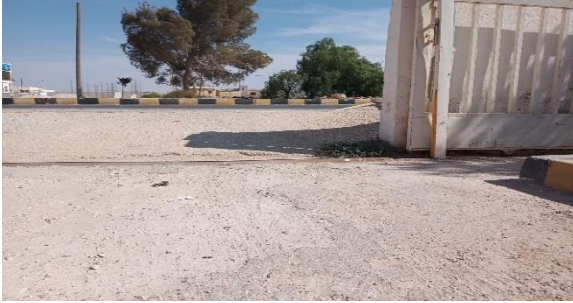
### 1. مدخل المركز الساحة الامامية :

- المدخل أقل من ارتفاع الشارع العام تقريبا بنصف متر (يعتبر حاجز لدخول الاشخاص ذوي الاعاقة للمركز)
- الساحة الامامية غير مسهلة وهذا قد يسبب مشكلة في تنقل الاشخاص ذوي الاعاقة.
- ارتفاع الدرج للمركز 55 سم وارتفاع الكنדרين للالعاب 17 سم .

- رفع مستوى الساحة الى مستوى الشارع العام من خلال تبليط الساحة الامامية ، وهذا سيسهل الانتقال الى منطقة الالعاب ودخول المركز بالغاء الدرج كاملا وتغطية مساحة 95 م مربع من المنطقة.

1. رفع مستوى الساحة الامامية الى مستوي الشارع - وعمل ميلان من جهة الدرج بحيث يكون الانحدار موزع على طول الساحة كاملة وهذا يسهل الانتقال الى جميع مرافق المركز. (طول الساحة 22 م \* عرض الساحة 7 م)

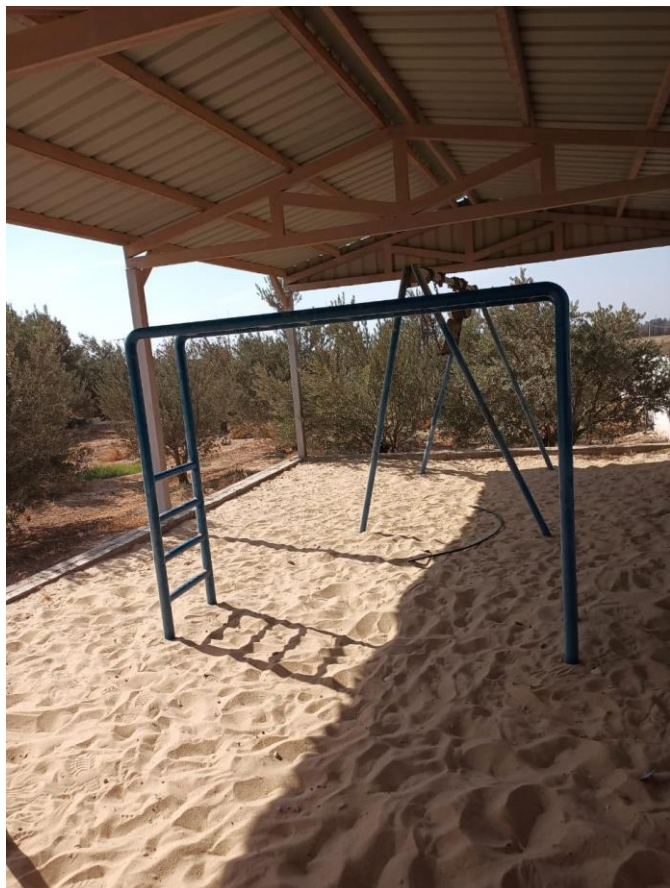
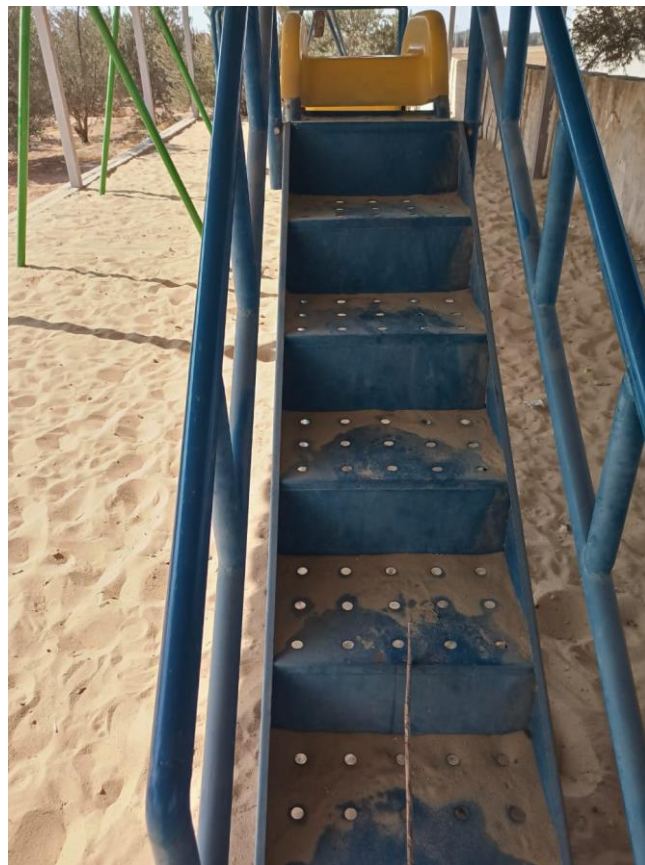
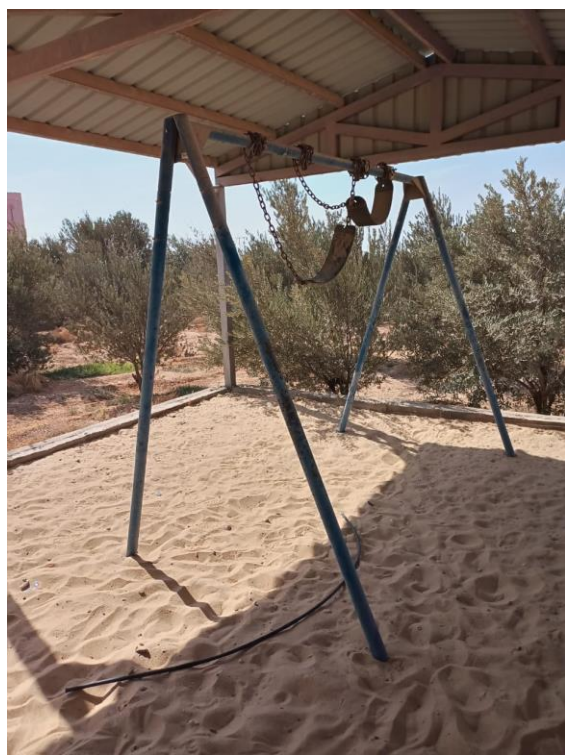
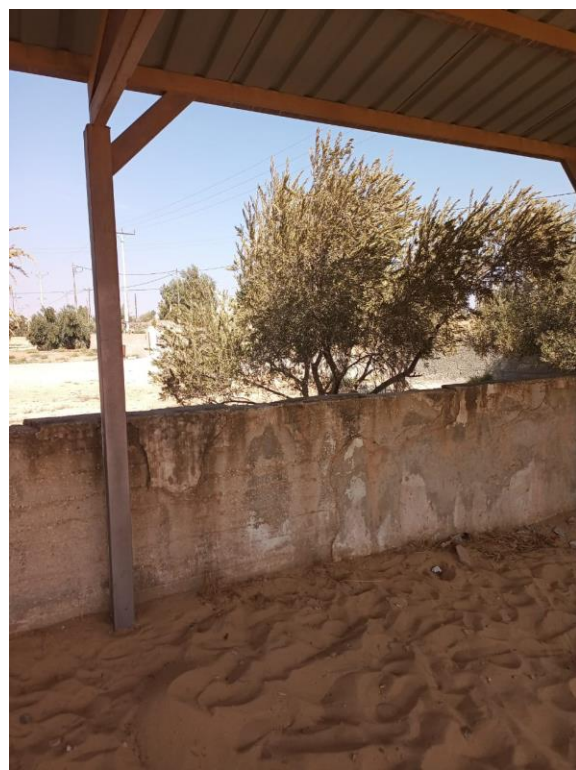
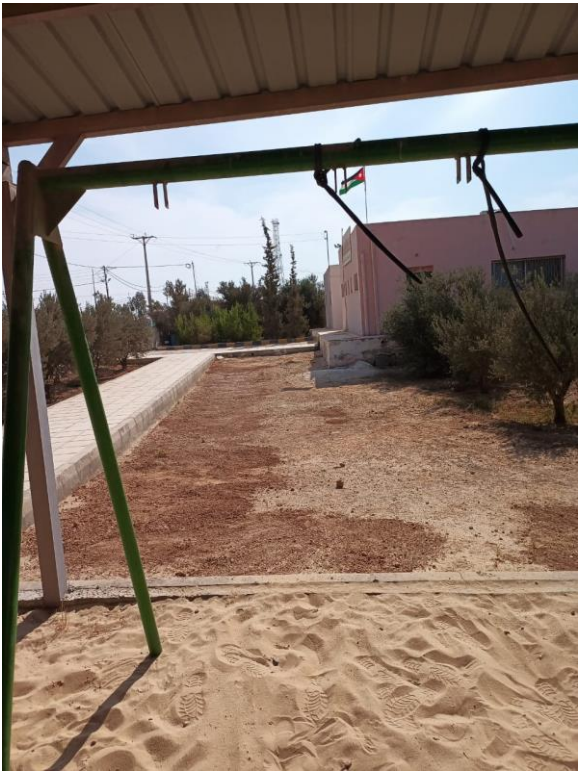
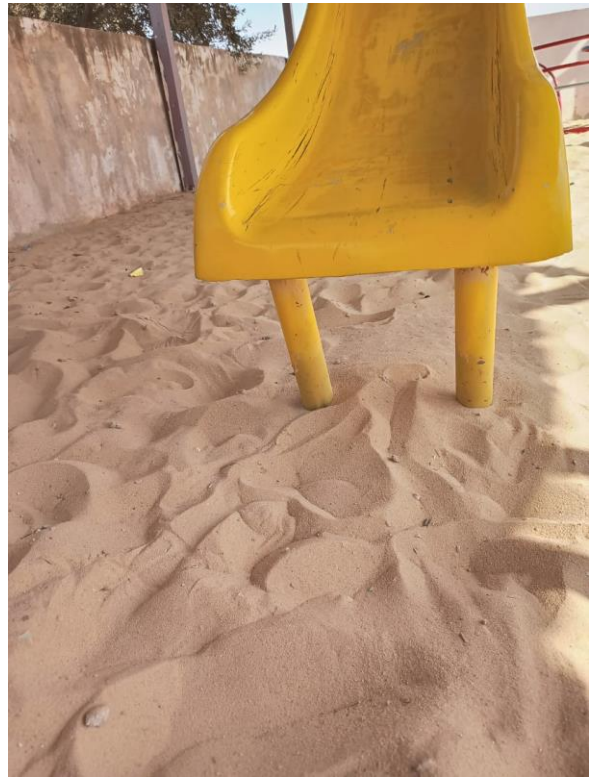
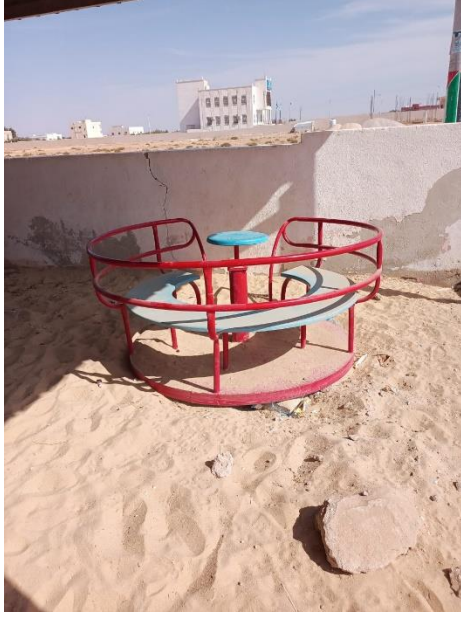
### 3. منطقة الالعاب : توصف منطقة الالعاب بمنطقة خطرة حاليا بسبب:

يوجد ممر الى منطقة الالعاب ويعد خطر السقوط الى جانبي الممر ( عمل درابزين لحماية ) وعمل اشارات ارضية لذوي الاعاقة البصرية.

- الالرجوحة الخضراء الارتداد لها صغير وهذا قد يسبب سقوط الطفل الى منطقة خطرة.
- المنطقة غير مفصولة بسياج لان السور ارتفاعه قصير ومنطقة الزراعة مكشوفة.
- الالعاب بحاجة الى اعادة توزيع ووصيانة .

1. عمل سياج حول منطقة الالعب كاملة وباب .
2. عمل صيانة واعادة توزيع للالعب .
3. زيادة مساحة منطقة الالعب وتشمل تجهيز الارضية – والزينكو بالاعلى.

- العمل بحاجة الى عشر ايام عمل يشمل البلاط والاجور والتكلفة والتنظيف والامور كاملة
- رفع باب المركز وتعديله
- عمل مظلة بيرغولا ( عرض 7 م \* 13.5 م )
- 2. منطقة الالعاب والممر لها :
- زيادة المساحة تقريبا 5\*4 (20 متر مربع) مع اضافة اعمدة وسياج لجميع المناطق بالساحة وعمل الارضية ترتان او رمل ونقل لعبة كورسيلا (الكرسي الدوار).
- نقل الالعاب وصيانتها واعادة توزيعها .
